RC-1090 TRANSFORMER HUM MOD

This modification is done to eliminate a hum that is heard from the transformer in the

A. Rework Method for New Transformer 022T-1083T01 Substitution

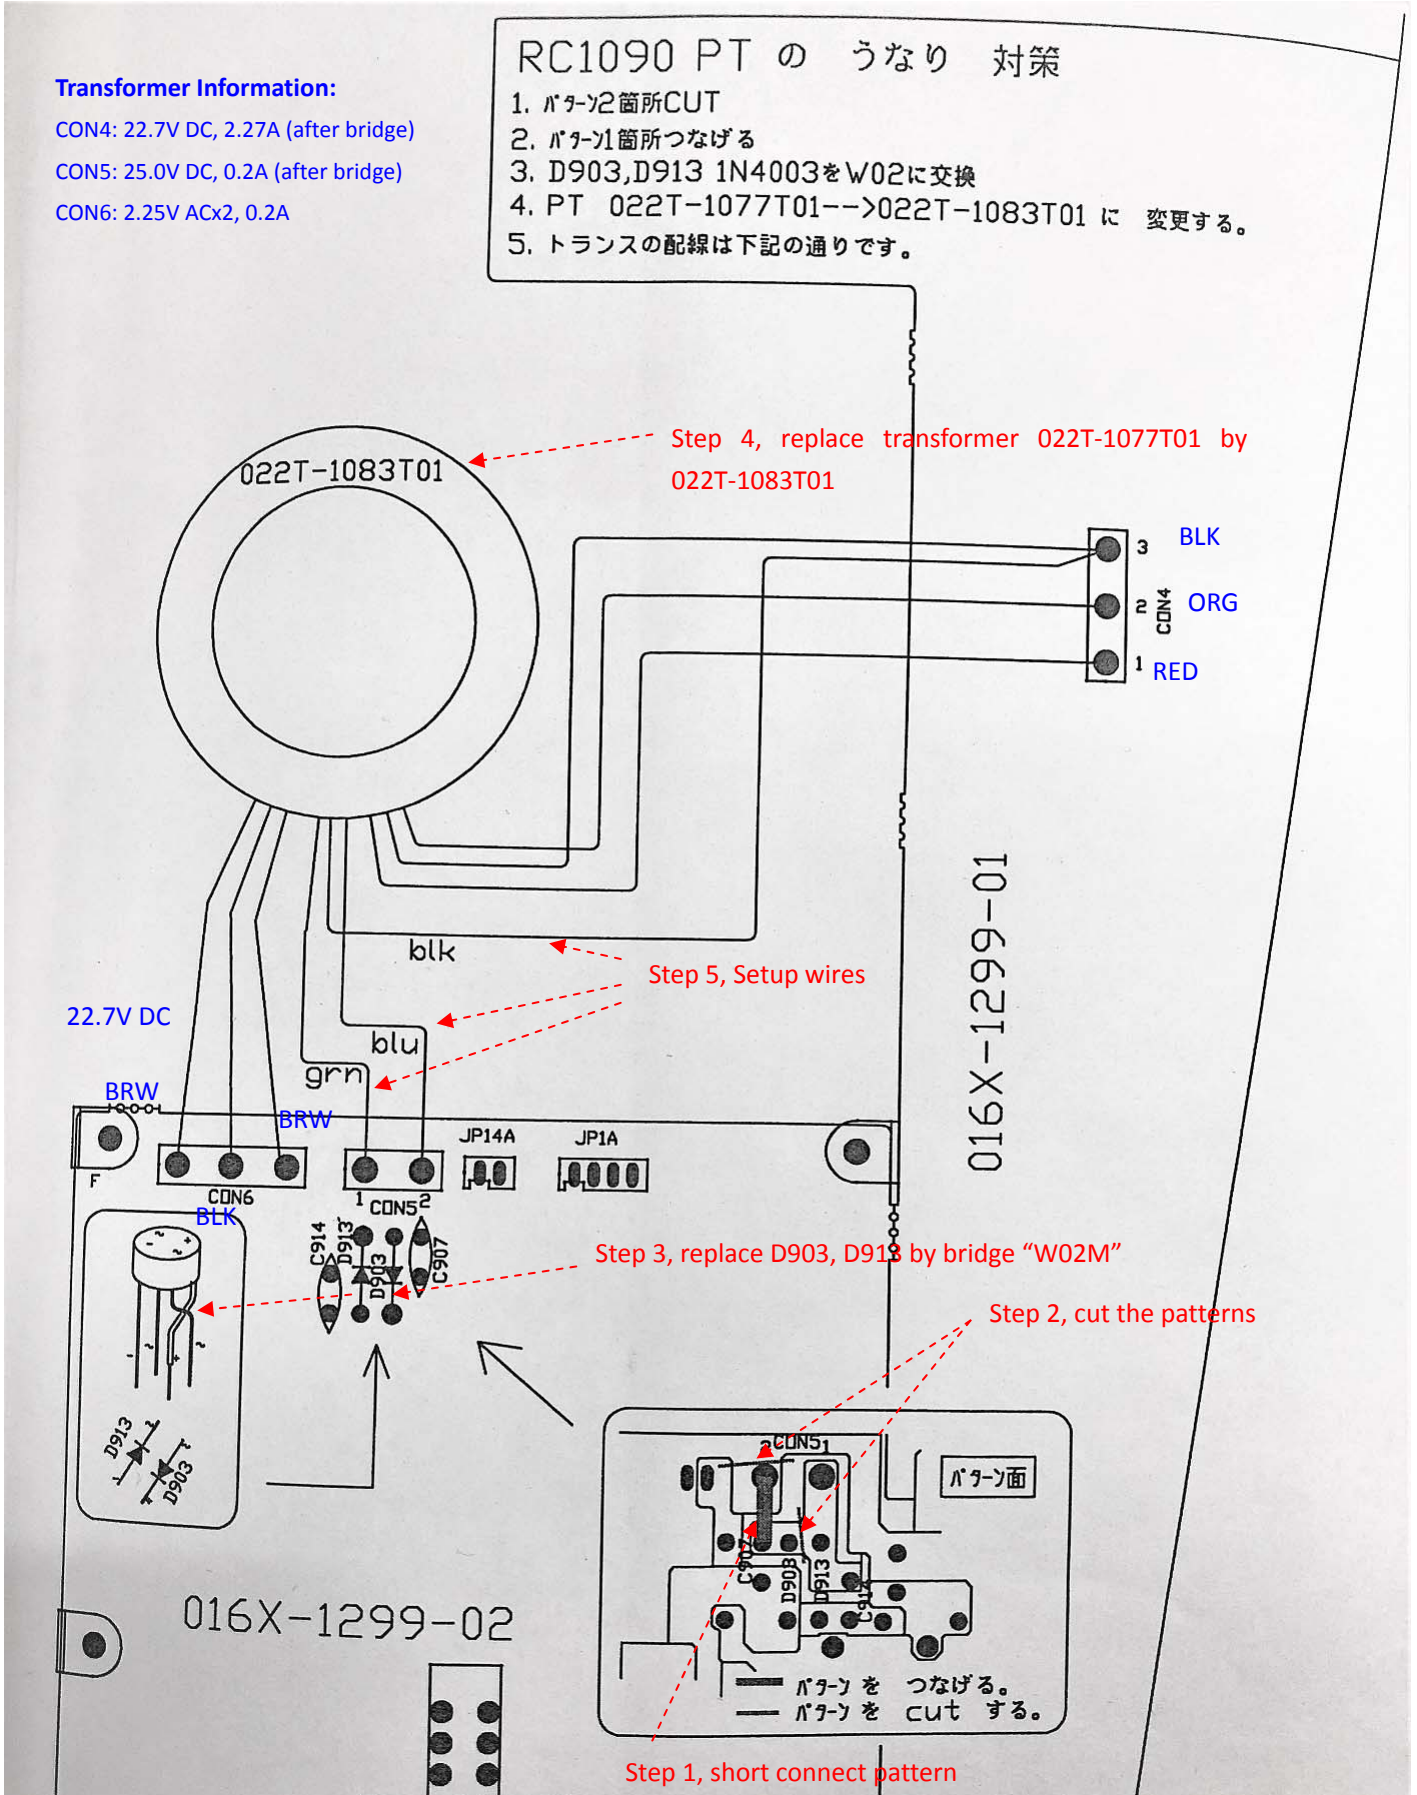
RC1090 PT の うなり 対策

1. パターン2箇所CUT
2. パターン箇所つなげる
3. D903, D913 1N4003をW02に交換
4. PT 022T-1077T01 --> 022T-1083T01 に 変更する。
5. トランスの配線は下記の通りです。

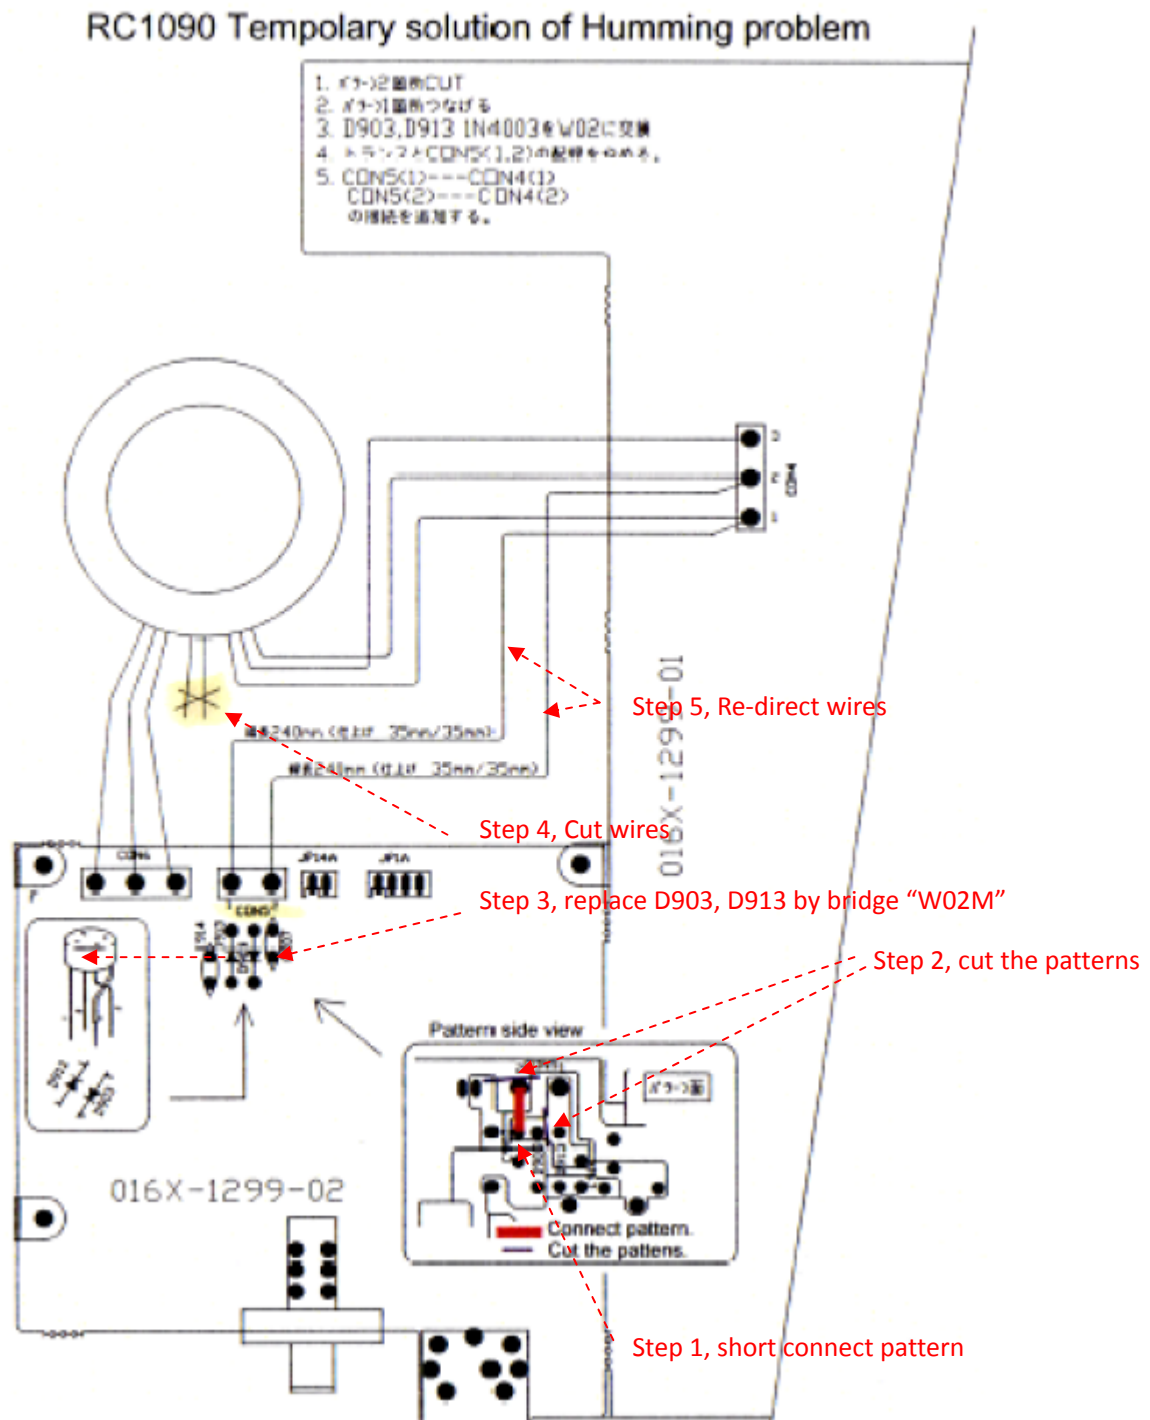
B. Rework Method for Temporary Strategy of Old Transformer 022T-1077T01

(Alternative option if there is no 022T-1083T01 transformer for substitution)
